■ Baumaßnahme am Landwehrkanal Corneliusstraße

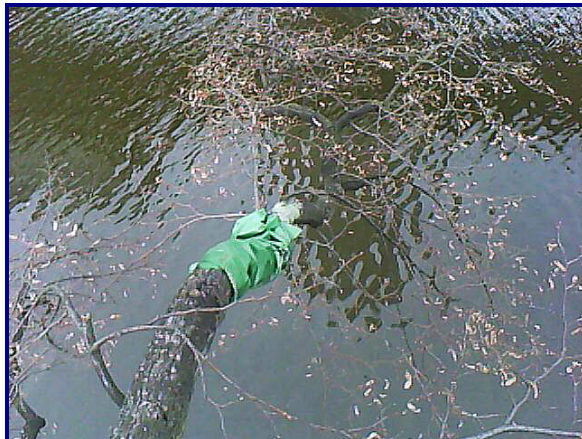
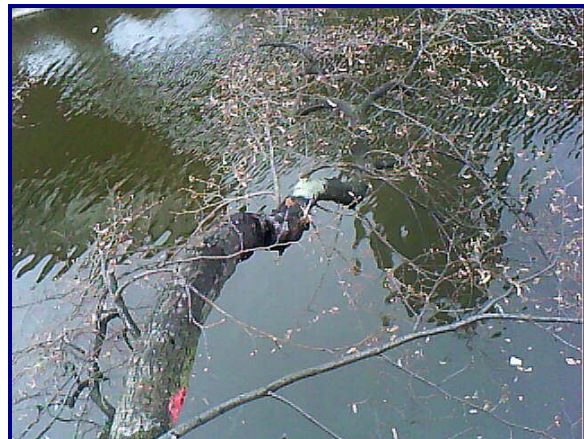
Der Lindenast (Linde Nr. 25) im Abschnitt 6 am Tempelhofer Ufer ist nach einer sofortigen Wundversorgung durch eine Spezialfolie wieder gesundet. Die Astverletzung trat bei einem Rammvorgang bei der Spundbohleneinbringung im November 2009 ein. Die anwesenden Baumspezialisten (Baumgutachter und Baumkletterer) behandelten den betroffenen Starkast umgehend. Nach Entfernung des Folienverbandes hat sich eine fast vollständige Überwal-lung der Wunde (sogenannte Kallusbildung) ergeben. Diese erstmals an WSA Berlin Bäu-men eingesetzte innovative Methode hat zum Starkasterhalt beigetragen. Eine aus Baum-schutz empfehlens werte Maßnahme während Bauarbeiten unter Baumbestand!
